## 1.- REPORTAJE FOTOGRÁFICO.

El objeto de este reportaje es el de describir la representación gráfica y descripción de los trabajos realizados, correspondientes a la Certificación nº 3 del Proyecto de Rehabilitación del Pazo de Quintáns como Museo del Paisaje Cultural de A Lanzada.

- OBRA : "Rehabilitación del Pazo de Quintáns como Museo del Paisaje Cultural de A Lanzada "
- IDENTIFICACIÓN DE LA DIRECCIÓN FACULTATIVA :
  - + Arquitecto Director de Obra : D. Carlos Berride Abalo
  - + Arquitecto técnico : D. José Ramón Vallejo Sueiro
  - + Coordinador de seguridad y salud : D. Fernando Varela Fariña
- EMPRESA ADJUDICATARIA : UTE PAZO QUINTÁS
- IMPORTE DE ADJUDICACIÓN : 1.819.304,07 €
- PLAZO DE EJECUCIÓN : 12 Meses.
- FECHA DE REPLANTEO : 24 DE Mayo de 2019

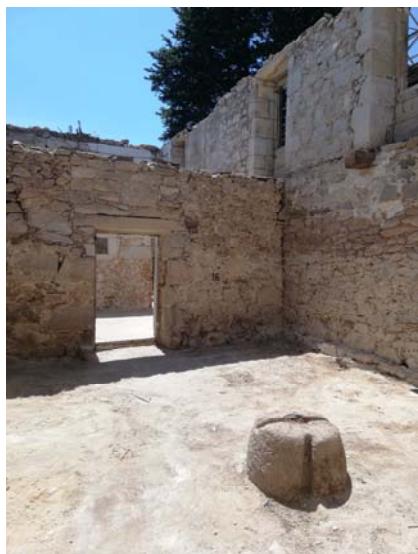
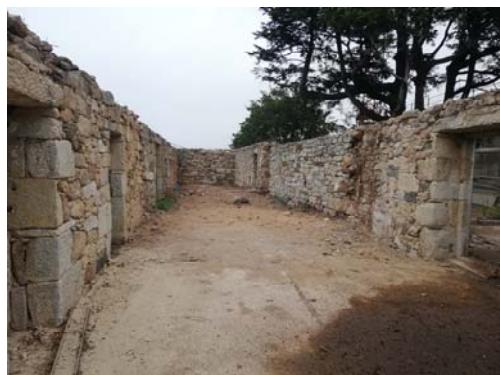
#### 1.- Demoliciones

Se ha ejecutado la totalidad de la demolición de los elementos previstos en el proyecto, siendo el resultado el vaciado de las edificaciones, tanto del pazo como de sus edificaciones anexas.

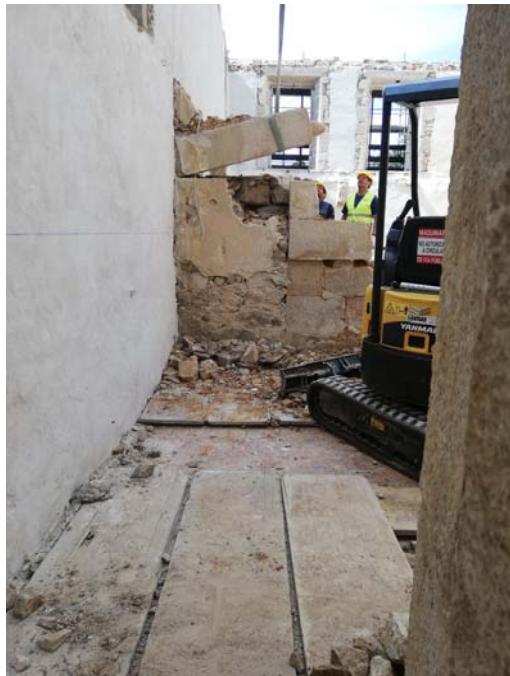
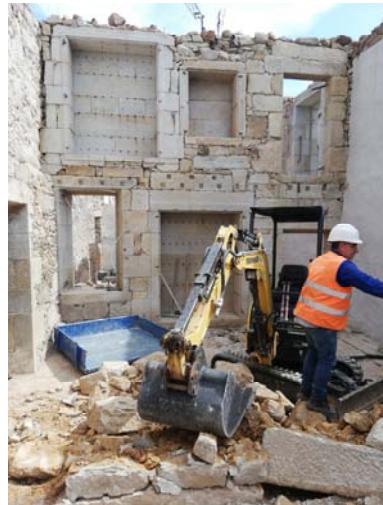
## 2.- Demolición de muros

Se ha iniciado el proceso de demolición de los muros previstos en la documentación de proyecto, realizándose dichos trabajos bajo supervisión arqueológica.

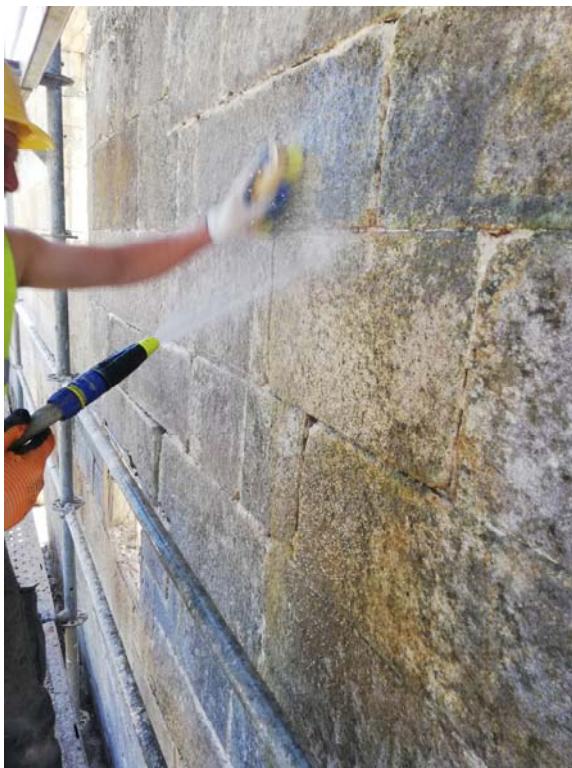
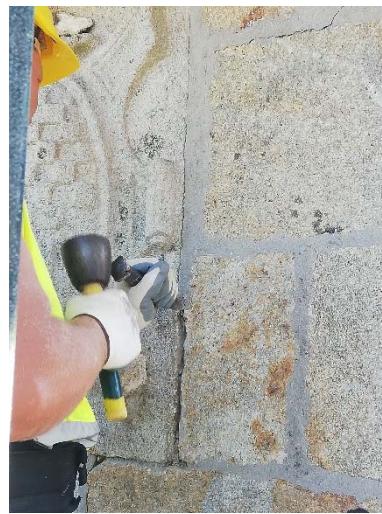
## 3.- Limpieza y saneado de fachadas

Se han finalizado los trabajos de limpieza y saneado de las fachadas del pazo, eliminando los encintados de mortero de cemento y bastardos, eliminación de vegetación y raíces y limpieza mediante cepillado manual y agua a baja presión.

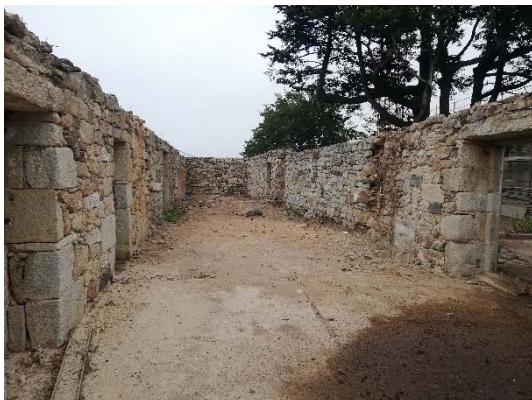
4.- Saneado de muros interiores

Se prosigue con los trabajos de saneado de muros interiores eliminando los morteros existentes, raíces ...

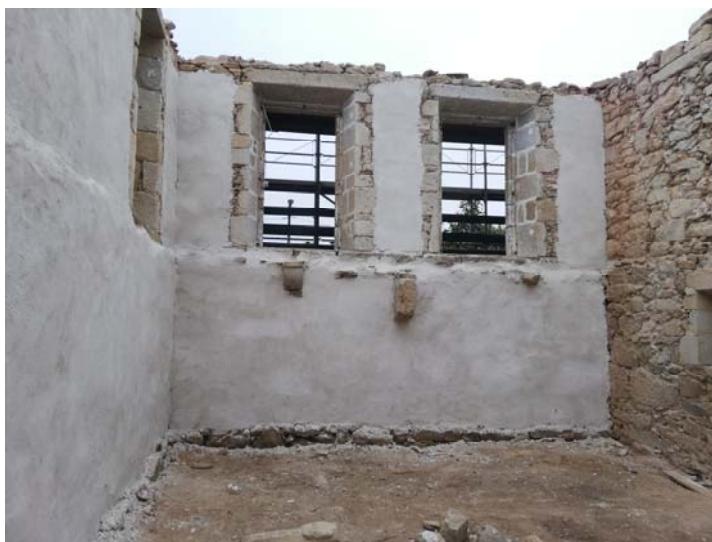
5.- Enfoscados de mortero de cal

Se están realizando los trabajos de enfoscado interiores para consolidar los muros en sus juntas interiores.

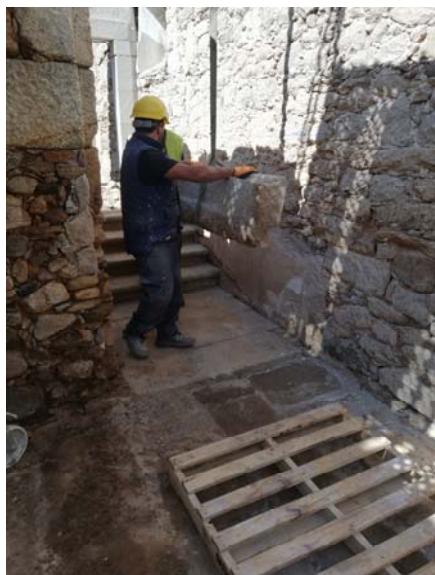
6. – Desmontaje de elementos lineales

Se ha procedido al inicio del desmontaje de los elementos lineales de cantería (escaleras) procediendo a su acopio para su posterior reubicación.

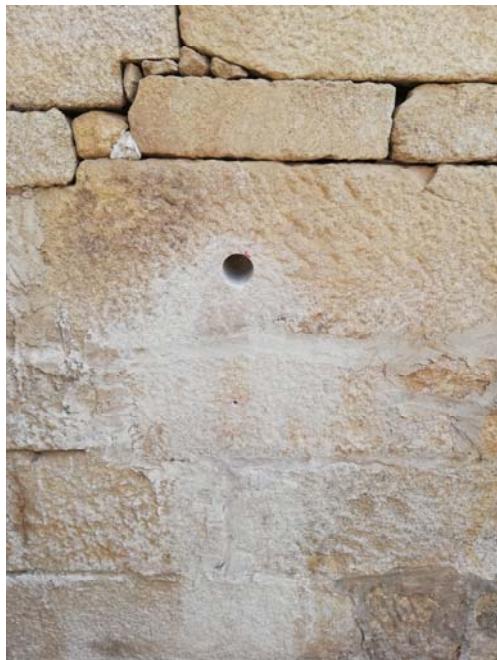
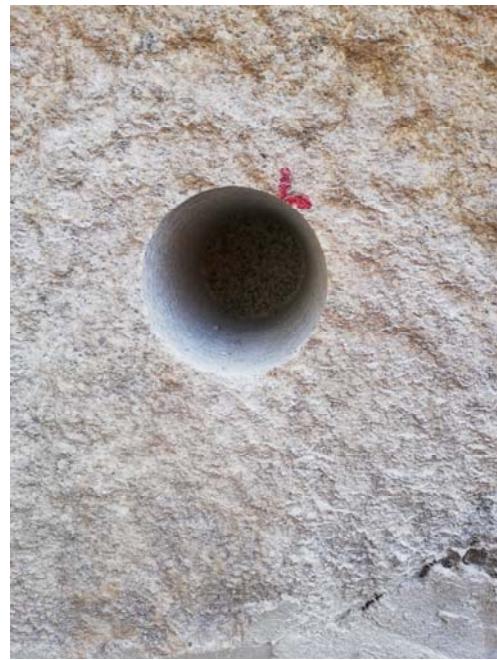
7.- Catas de extracción en paramentos

SE ha procedido a la realización de 2 catas mediante perforación para llevar a análisis en laboratorio las piezas graníticas que conforman los paramentos.

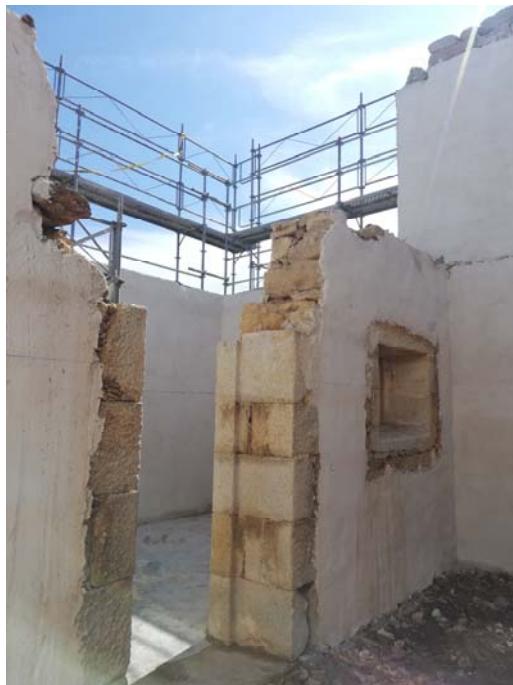
8.- Apertura de huecos

Se han iniciado los trabajos de apertura de huecos previstos en el proyecto, para realizar el reajuste de las alturas de las puertas a lo previsto.

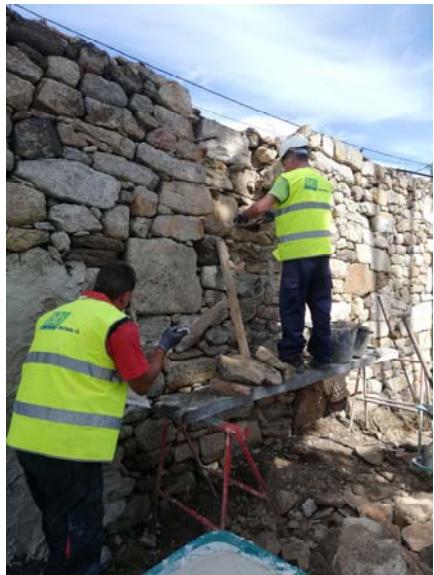
9.- Reconstrucción de muros de Cantería

Se han iniciado los trabajos de reconstrucción de muros de mampostería ordinaria necesarios para la continuidad de los restantes trabajos.

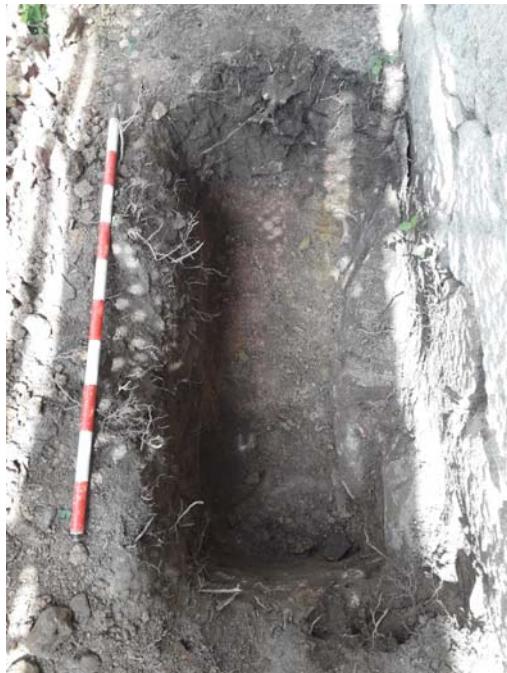
10.- Catas arqueológicas

Se han realizado las catas arqueológicas necesarias para establecer la cota existente de cimentación de la edificación.
